分宜县东杭矿业有限公司

1 号尾矿库

# 安全现状评价报告

江西赣安安全生产科学技术咨询服务中心

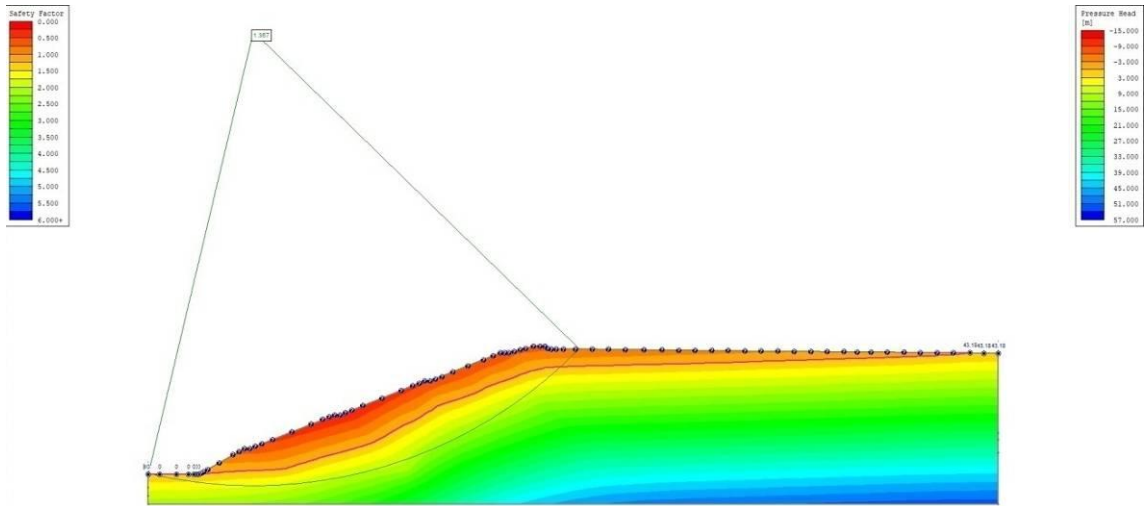
图 5-2 现状尾矿坝正常运行稳定计算

依表 5-6 可知，1 号尾矿库现状尾矿坝下游坝坡抗滑稳定安全系数在不同运行条件下均满足规范要求。

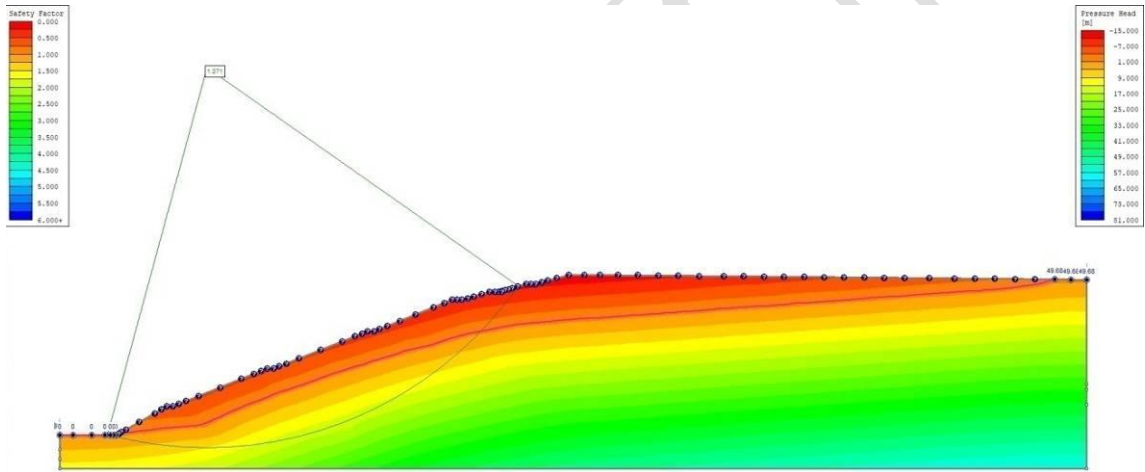
图 5-6 最终尾矿坝正常运行稳定计算

依表 5-7 可知，1 号尾矿库最终高程尾矿坝下游坝坡抗滑稳定安全系数在不同运行条件下均满足规范要求。

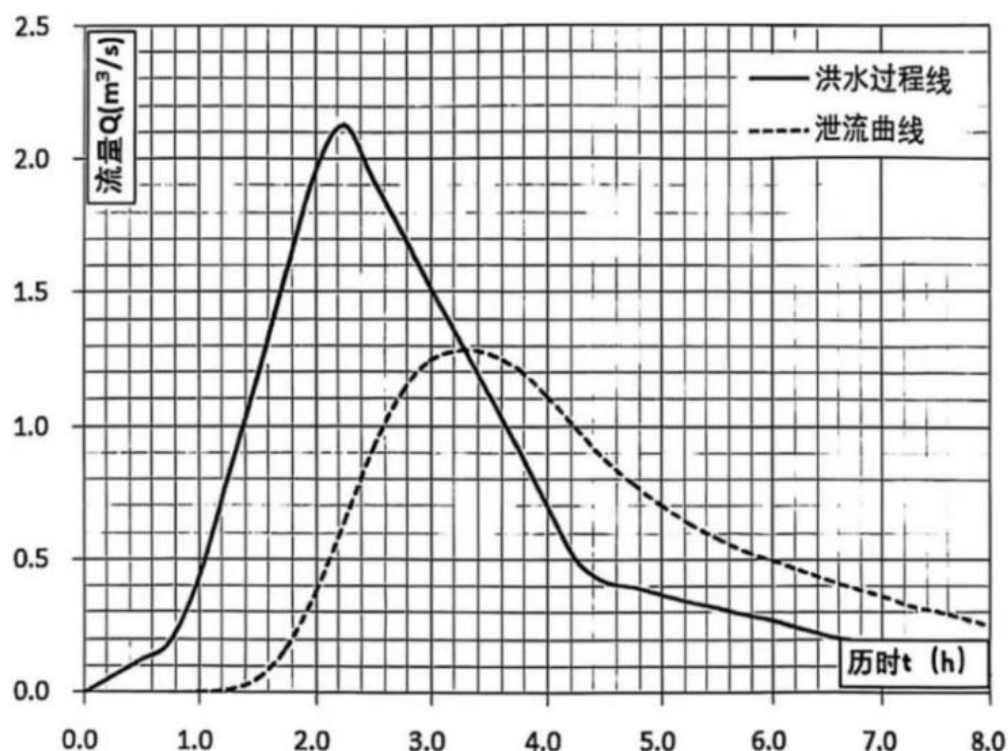
图 5-10 1 号尾矿库泄流曲线图

经调和演算，现状尾矿库最大下泄流量为 1.286m<sup>3</sup>/s，所需调洪库容 8164m<sup>3</sup>，由表 5-12、表 5-13 可知，当库内洪水位高程为+156.8m 时，此时调洪水深 0.7m，调洪库容 8245m<sup>3</sup>，排洪系统最大下泄流量为 1.31m<sup>3</sup>/s，可以满足调洪后排洪要求，此时尾矿库安全超高 1.7m、干滩长度 70m，说明现状尾矿库排洪系统泄流能力满足安全泄洪的需要，安全超高、干滩长度满足规范要求。1 号尾矿库调洪后泄流曲线如下图：

设计 1 号尾矿库运行控制参数：干滩长度 70m，安全超高 0.7m，泄流水深为 0.8m，在汛期必须满足尾矿坝坝顶高程高于库内水位 1.5m。目前 1 号尾矿库坝顶高程为+159.32m，库内无水，干滩长度 140 余米，安全超高 1.7m，符合设计要求，故 1 号尾矿库排水系统满足泄洪要求、防洪安全状况良好。
