江西西华山钨业有限公司  
牛岗地尾矿库  
安全现状评价报告

江西赣安安全生产科学技术咨询服务中心

2026 年 8 月 25 日

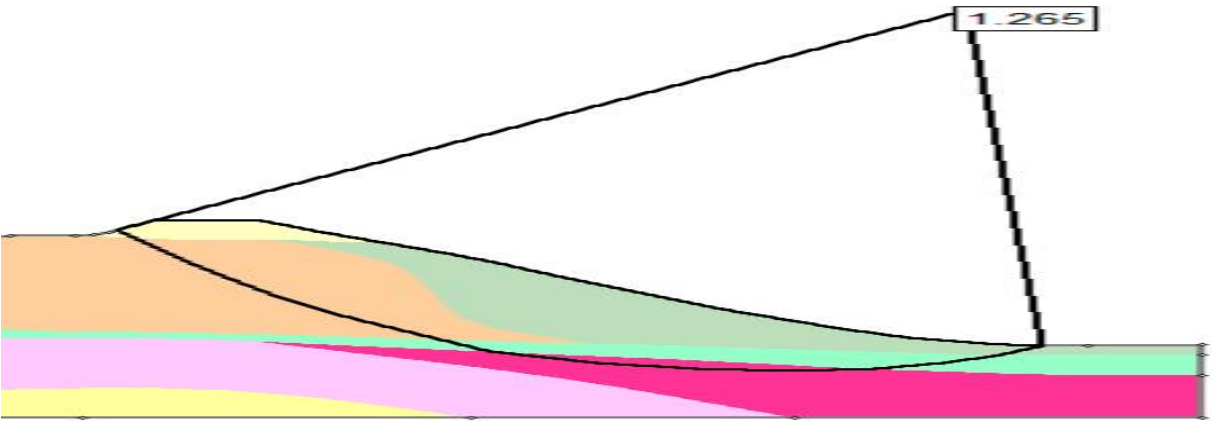
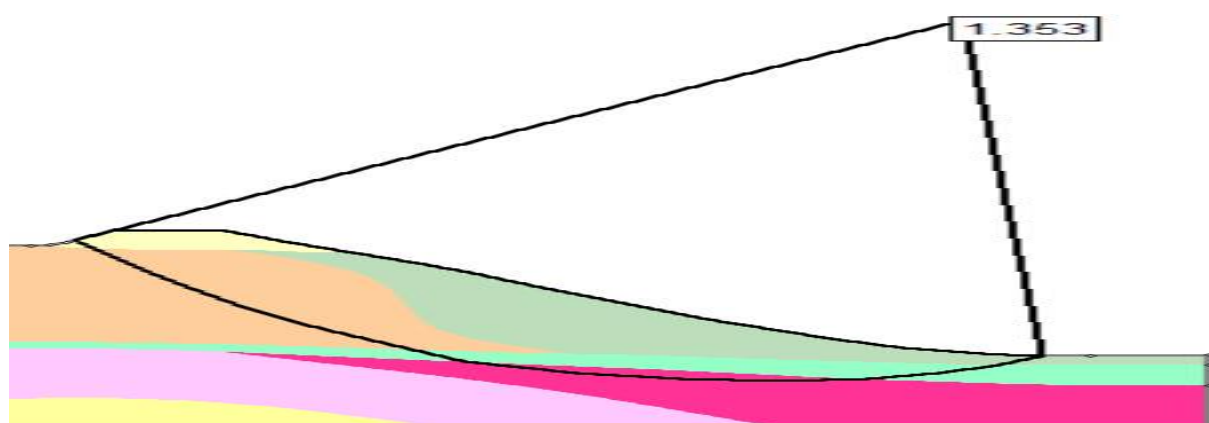
图 5-2 分析剖面计算结果

在自重工况下简化 Bishop 法边坡安全系数为 1.265，M-P 法为 1.353，综合取值为  $F_s=1.265$ 。牛岗地尾矿库等别为四等库，其尾矿坝级别为IV级，正常运行条件下最小安全系数  $F_s>1.25$ ，符合要求。

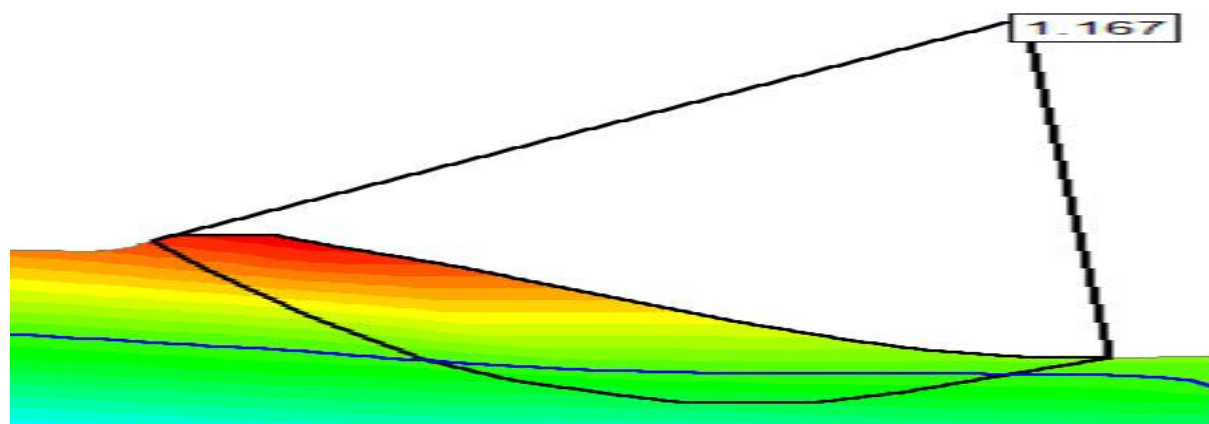
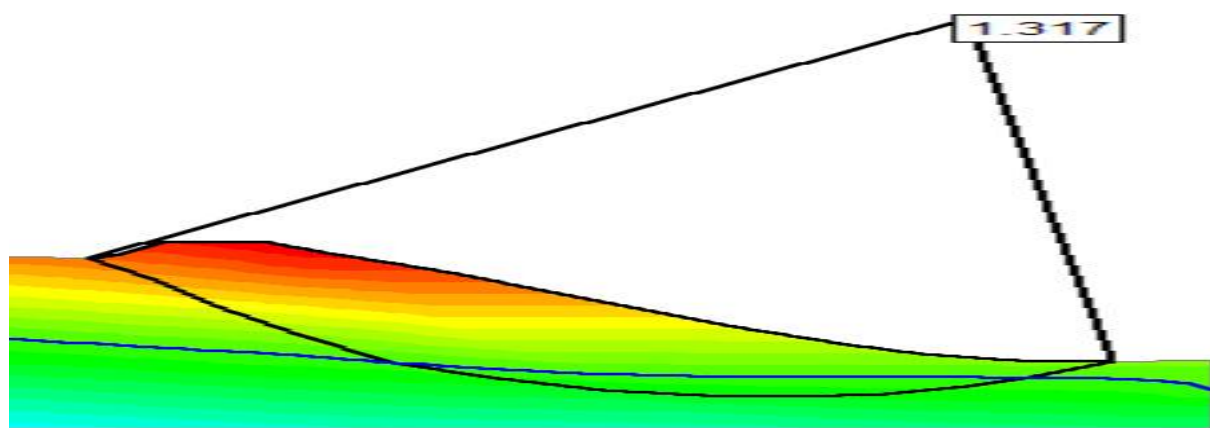
图 5-3 分析剖面计算结果

按照钻孔分析地下水位数据，设置地下水渗流边界，生成渗流场，然后进行坡面极限平衡分析。在此工况下简化 Bishop 法边坡安全系数为 1.167，M-P 法为 1.317，边坡安全系数综合取值为  $F_s=1.167$ 。牛岗地尾矿库尾矿坝级别为IV级，渗流运行条件下最小安全系数  $F_s>1.15$ ，符合要求。

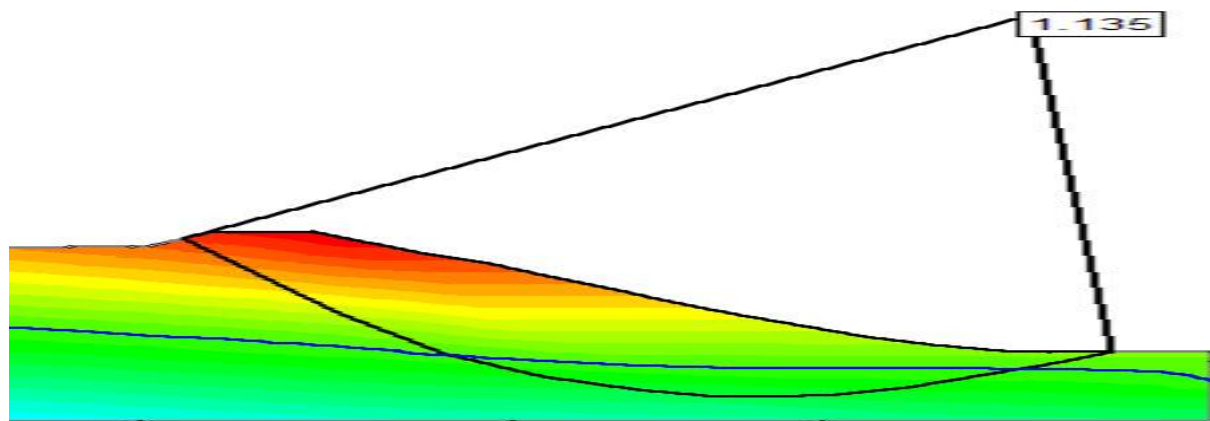
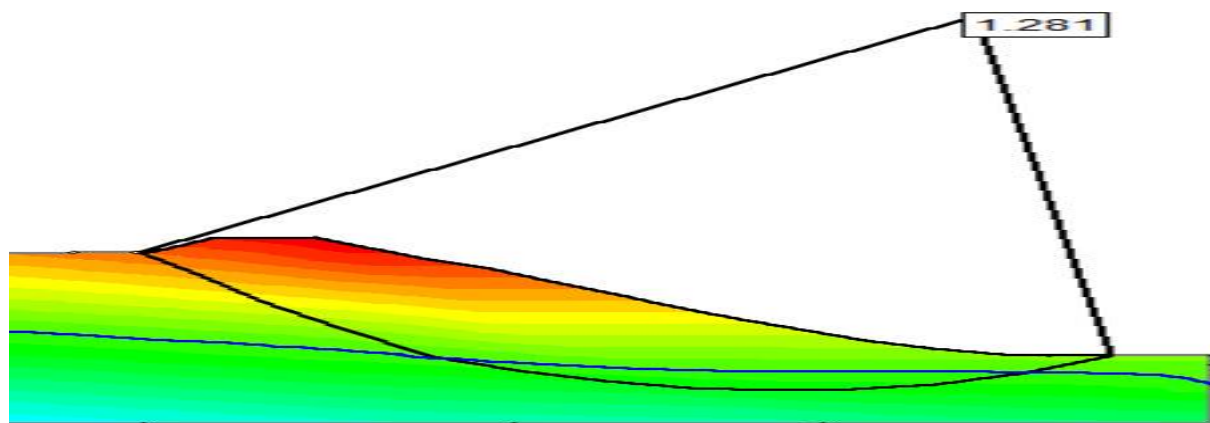
图 5-4 分析剖面计算结果

在渗流分析基础上，添加震动荷载模拟地震特殊运行工况。采用简化 Bishop 法计算边坡安全系数为 1.135，M-P 法为 1.281，边坡安全系数综合取值为  $F_s=1.135$ 。牛岗地尾矿库尾矿坝级别为IV级，特殊运行条件下最小安全系数  $F_s>1.10$ ，符合要求。
